1150 Wien, Hollergasse 40 – Dachgeschossausbau und Sockelsanierung

1. Statusbericht (überarbeitet) vom Juli / August / September 2014

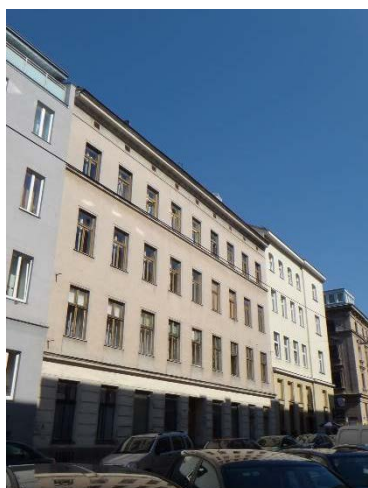
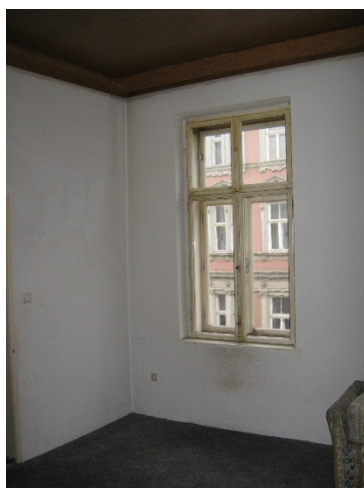
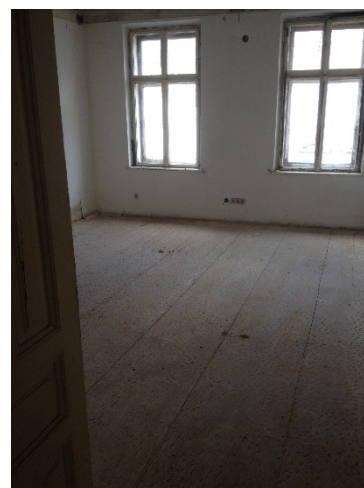
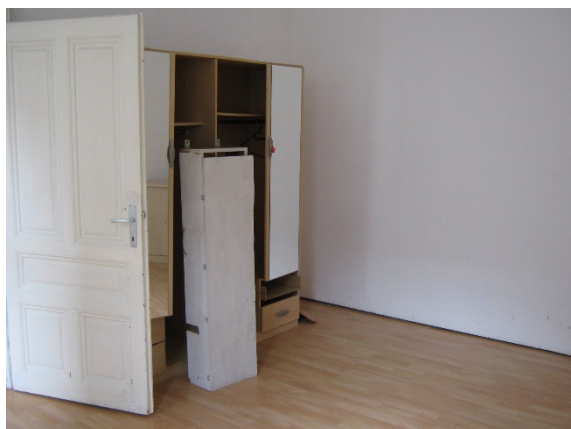
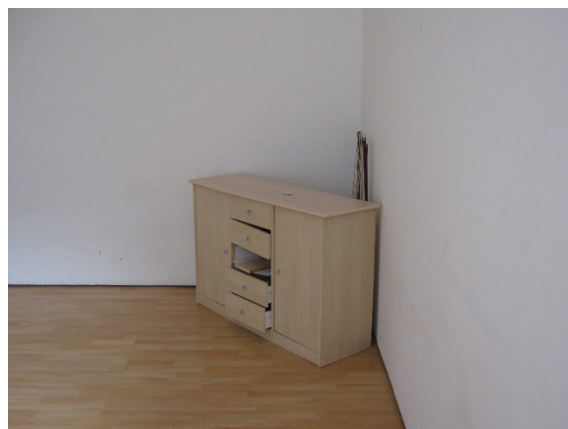
- Bestehende Wohnungen (Fotos 1-5)
- Bestehendes Stiegenhaus (Fotos 6-8)
- Entrümpelung der Wohnungen
- Baustelleneinrichtung (Fotos 9-10)
- Aushub für Bodenplatte im Keller
- Bodenplatte (Fotos 11-12)
- Gurtbogenunterstellung (Fotos 13-14)

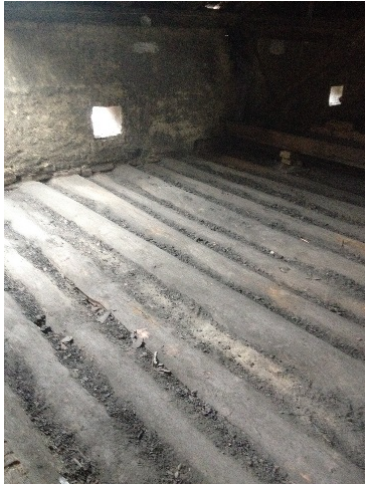
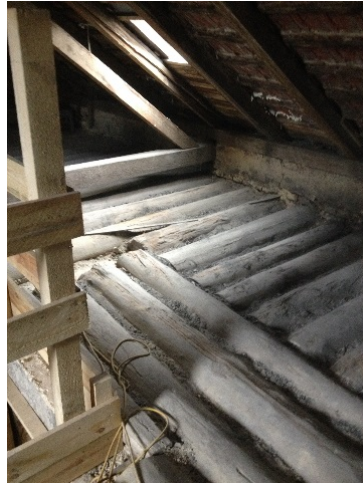
- Räumen des Dachgeschosses
- Entfernen des Dachbodenpflasters und der Beschüttung (Fotos 15-16)
- Herstellung Verbunddecke; Folie, Verbundschrauben und Bewehrung (Foto 17-19)
- Herstellung der Auflager für Stahlrahmen (Fotos 20-22)
- Verbunddecke (Fotos 23-25)
- Gefällebeton (Fotos 26)
- Auflager Stahlträger (Fotos 27-28)
- Gerüst (Fotos 29-32)
- Abbruch Dachgeschoss (Fotos 33-35)
