1150 Wien, Hollergasse 40 – Dachgeschossausbau und Sockelsanierung

2. Statusbericht vom Oktober 2014

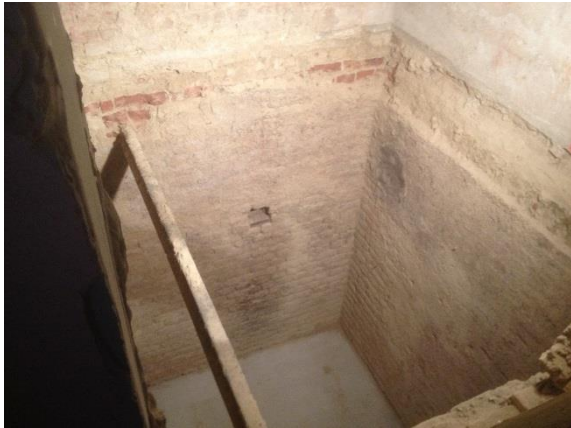
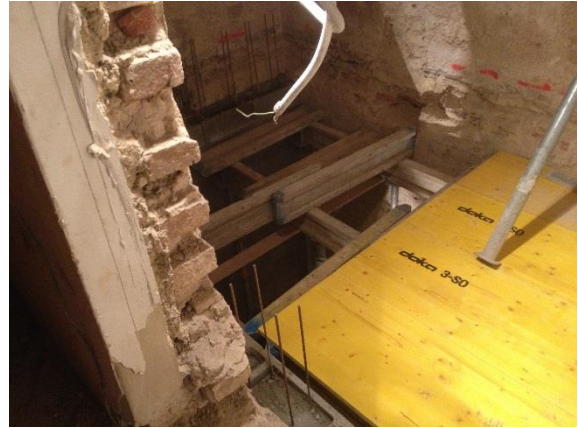
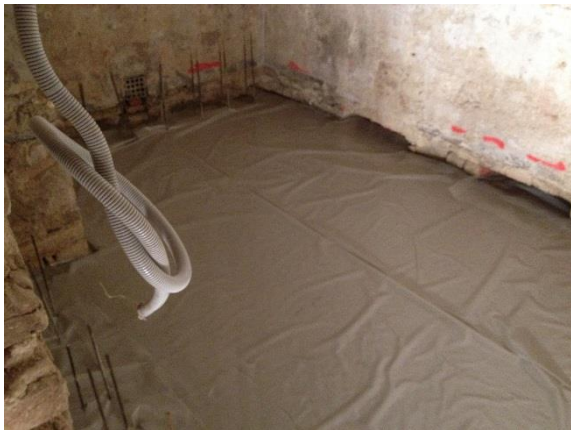
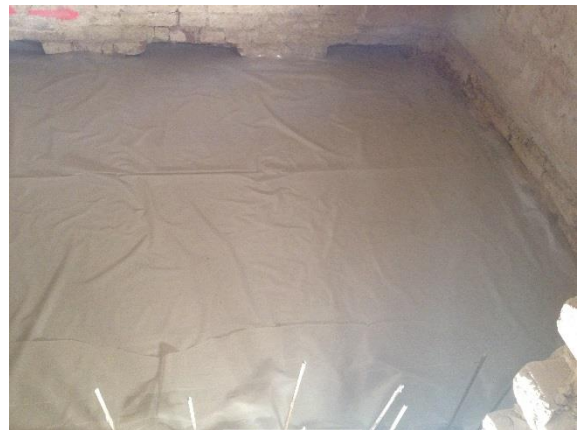
- **Herstellung des Lichthofes (Fotos 1-4)**
- **Herstellung der Feuermauern (Fotos 5-8)**
- **Herstellung der Roste und Balken im DG (Fotos 9-11)**
- **Rohbauöffnungen Fenster (Fotos 12-14)**
- **Herstellung des Gesimse straßenseitig (Fotos 15-17)**
- **Herstellung des Stahlbetonrahmens im Hoftrakt (Fotos 18-19)**
